GREVENER ANZEIGER

Am „Bäumer“ musste man vorbei Heutige Erdwälle lassen ehemalige Wehranlage nur erahnen

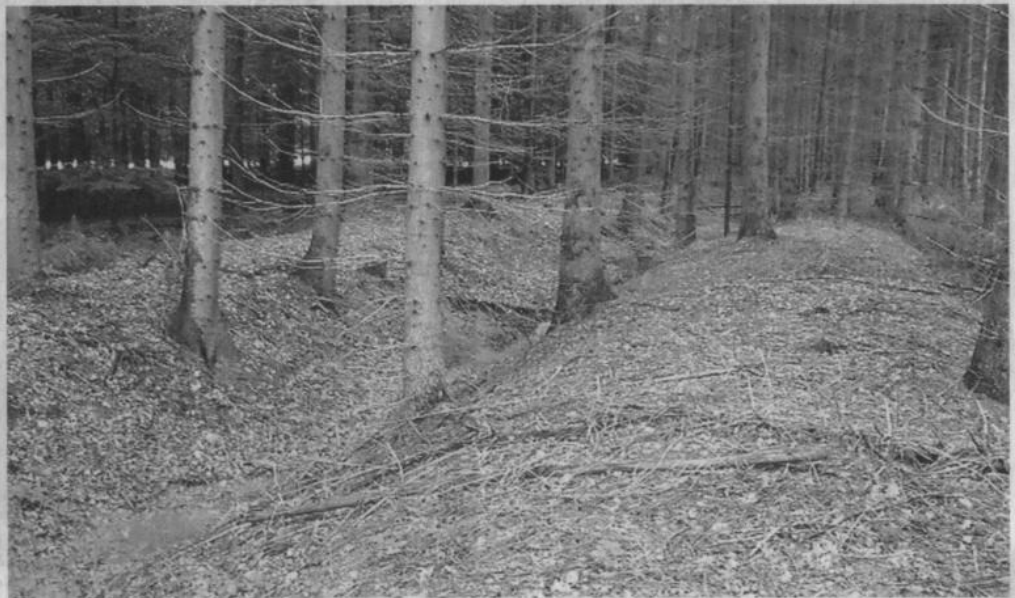
Die heute noch vorhandene doppelte Landwehr in Grotthoffs Busch lässt Spaziergänger nur erahnen, wie die historischen Erdwälle im Mittelalter angreifende Feinde abhalten konnten. Foto: Manfred Rech

Die Landwehr auf Schulze Grotthoffs Grund und Boden war eine sogenannte „doppelte Landwehr“ und ist heute noch in weiten Teilen erhalten: östlich der K 53 in Richtung Berkenheide (Wittlerdamm) ist der Wall noch auf einer Länge von 880 Meter zu erkennen. Er ist dort 20 Meter breit, hat aber nur noch eine Höhe von 80 Zentimetern. Der andere Teil – K 53 Richtung Beckermann – ist

380 Meter lang, ebenfalls 20 Meter breit und nur noch 50 Zentimeter hoch. Weite Teile sind bereits völlig verlandet.
